## **Baumkontrollen nach FLL-Baumkontrollrichtlinien<sup>1</sup>; Leistungsdatum 05.01.2021**

Objekt „Netzwerkplatane“, Zugangsbereich ehem. Postgebäude, Bahnhofstraße 1a, 84032 Landshut

### **Baumkontrolle der „Netzwerkplatane“, Kontrollbefund vom 05.01.2021**

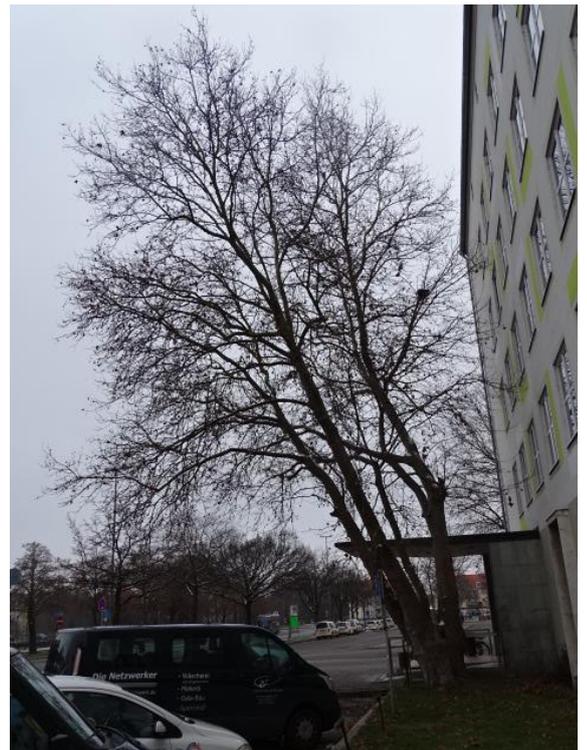
Die Platane wartet mit artgerechtem Habitus auf, der jedoch aufgrund der Standortbedingungen nahe an einem Gebäude lichtwendig Schrägstand aufweist, der als kompensiert anzusprechen ist. Es handelt sich auch mehr um eine asymmetrische Baumkrone, deren erforderliche Assimilationsfläche (Blattmasse) vom Baum eben dort ausgebildet wurde, wo Licht durch Sonneneinstrahlung verfügbar ist.

Bild 1 standortbedingter Schrägstand der Platane, kompensiert

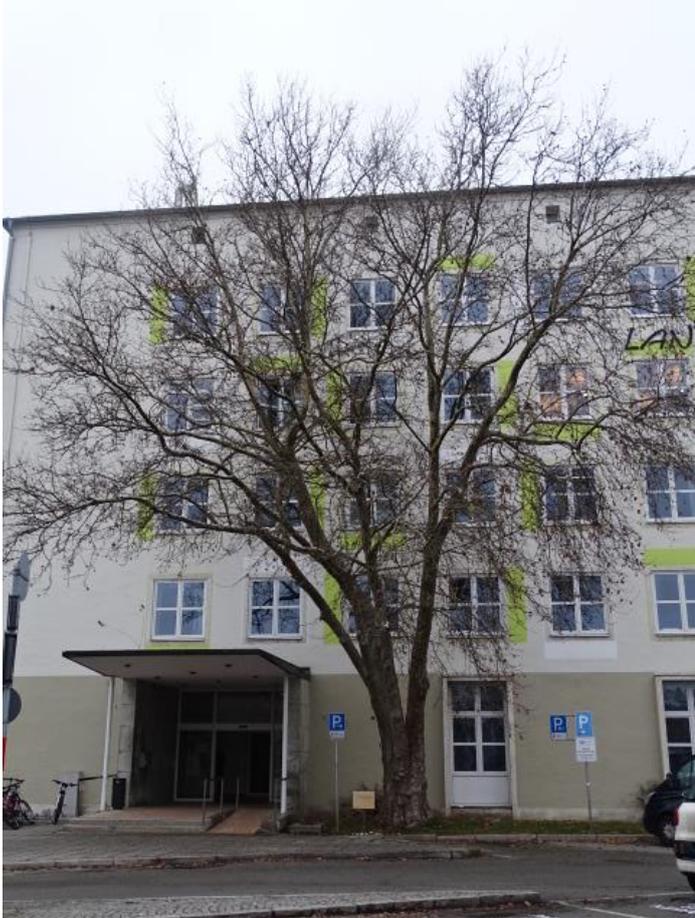
Die volle Entfaltung der Platane (Höhe ca. 20 m, Breite ca. 18 m) erkennt man über den Vorplatz hinweg von Süden gesehen. Dieses Bild lässt auch die geschlossene Oberkrone erkennen, ohne aus dem Kronenmantel herausragende torsionsgefährdete Starkäste. Der Kronenaufbau erfolgt im Wesentlichen über drei in etwa gleich starke Stämmlinge, wobei sich von einem ein weiterer etwas schwächerer Stämmling absetzt. Der Stammkopf, dem diese Stämmlinge entspringen, ist in ca. 130 cm Höhe ausgebildet.

Bild 2 links „Netzwerkplatane“ in der Ansicht von Süden

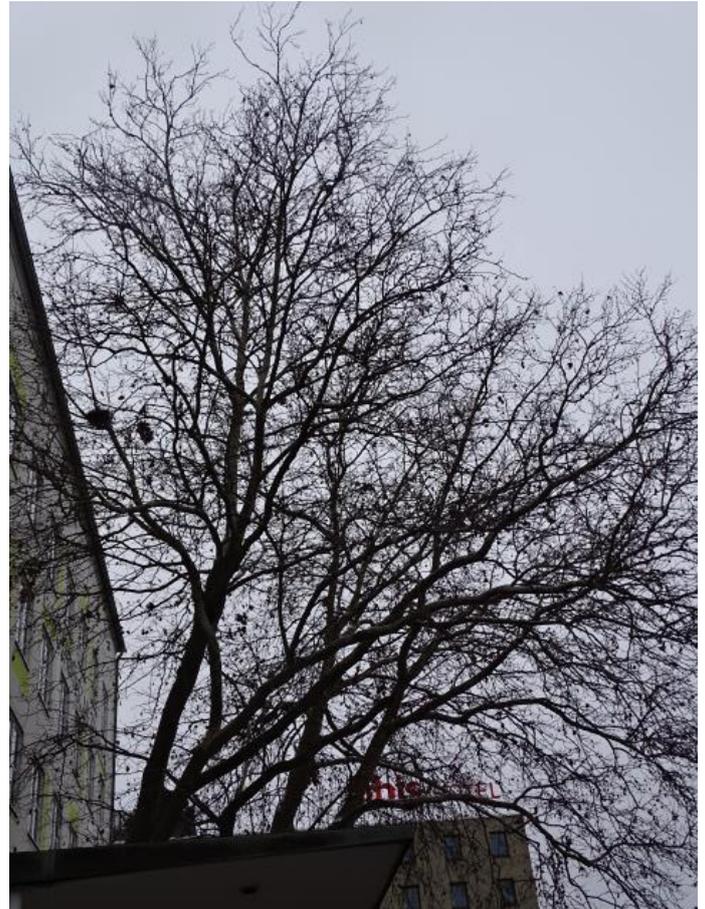
Bild 3 unten voll garniertes Zweigwerk ohne Vergreisungserscheinungen, keine Totholzstrukturen in der gesamten Krone

Das Zweigwerk der Platane erscheint voll garniert ohne Vergreisungserscheinungen. Die für die kommende Vegetationsperiode ausgebildeten Knospen lassen einen regen Neuaustrieb erwarten ohne erkennbare Vitalitätseinbußen. Die gesamte Kronenstruktur weist keine Totholzbildung auf, auch nicht im Fein- und Schwachastbereich, was ansonsten als Hinweis auf aktive Blatt- und/oder Triebsschäden durch Pilzinfektionen (*Apiognomonina vernata*) zu werten wäre. Ein am Boden liegender Bruchast (Schwachast ca.  $D = 3\text{ cm}$ ) weist dieses Symptom der Blattbräune anhand einer Rindennekrose im Bereich einer Knospe auf. Selbst ein stärkerer Befall, der eine Platane im Neuaustrieb geschwächt aussehen lässt, wird Dank des hohen Regenerationsvermögens der Platane durch einen im gleichen Frühjahr erfolgenden zweiten Austrieb vollumfänglich kompensiert.

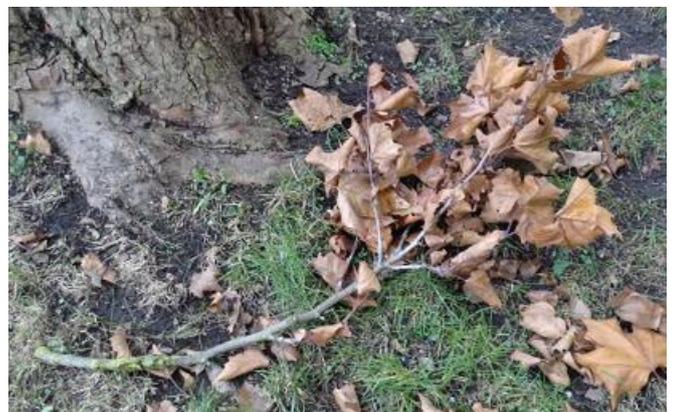
Dem vor Jahren erkannten Befallsdruck mit Blattbräune (in nassen Frühjahren verstärkt auftretend) konnte allein durch regelmäßiges Entfernen des Falllaubes begegnet werden, was auch dem häufigen Kehren und Fegen des Vorplatzes geschuldet war. Insofern decken sich die vor Ort getroffenen Feststellungen mit der Fachliteratur<sup>2,3</sup>, die hieraus an Platanen in der Reifephase keinen weiteren Handlungsbedarf ableiten lässt. Auch darf dies keineswegs als Hinweis auf eine verminderte Vitalität gewertet werden.

Bild 4 oben Bruchzweig mit alter Rindennekrose von Blattbräune

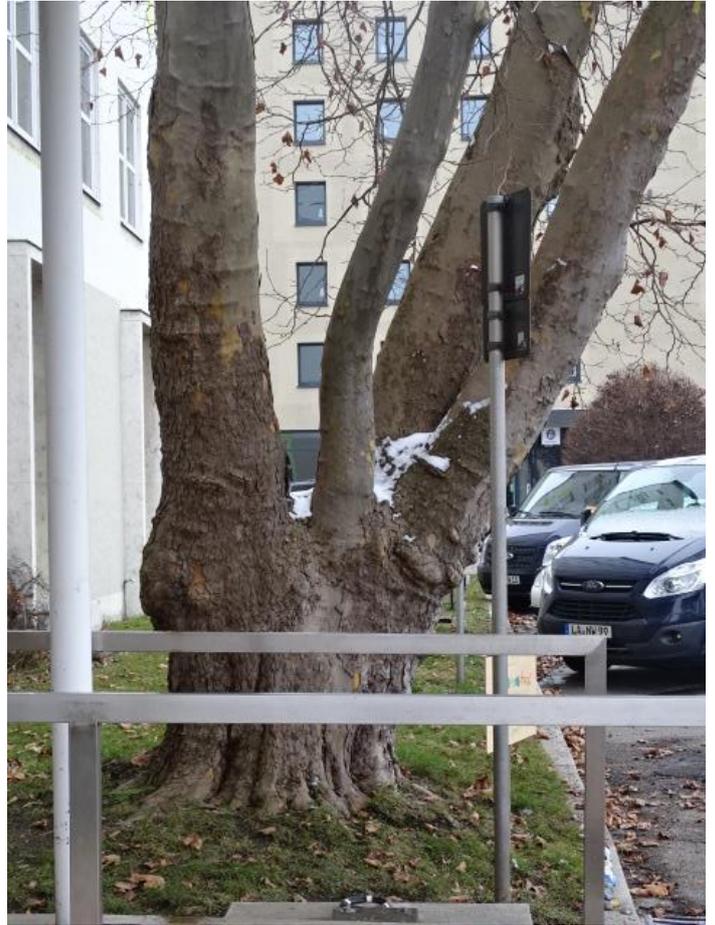
Bild 5 oben Stammkopf mit insgesamt 4 Stämmlingen  
Bild 6 links Astungswunde im Bereich des Stammkopfes, eingefault, evtl. Spuren vom zottigen Schillerporling

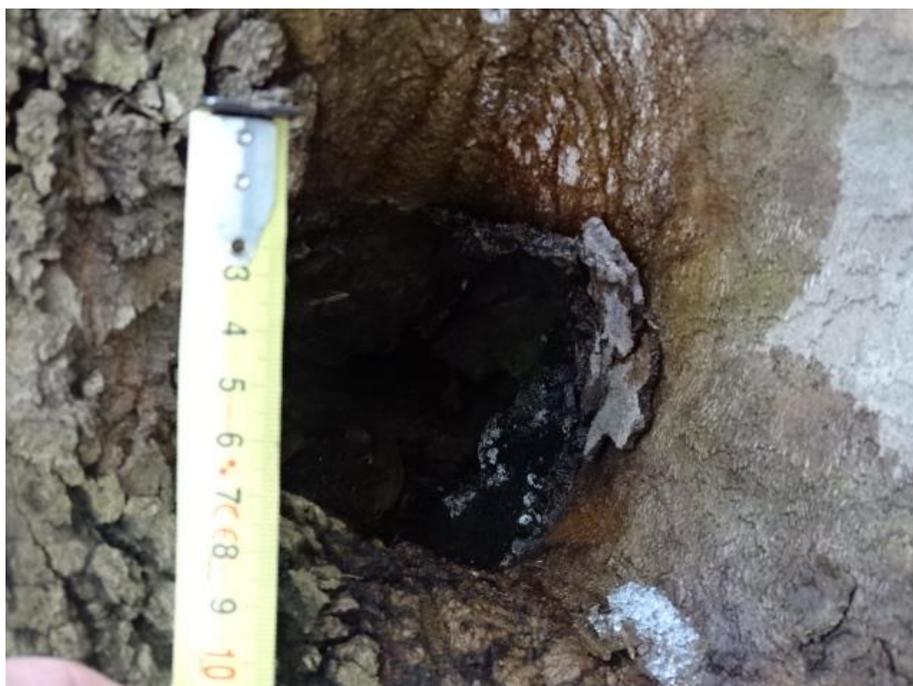
Der Stamm besticht mit seinem starken Umfang, in ein Meter Höhe mit 397 cm gemessen, um sich dann über den Stammkopf in vier starke aufwärtsstrebende Stämmlinge zu gabeln. Auffällig ist ostseitig am Stammkopf eine voll umwallte Astungswunde, ca. 7 cm im Durchmesser noch geöffnet und ca. 15 cm tief eingefault. Im Vergleich zu Umfang (über 400 cm am Stammkopf) und Durchmesser des Stammes (hier ca. 1,30 m BHD) ist diese Astungswunde als geringfügig anzusprechen, zudem durch Umwallung und Abschottung räumlich eng abgegrenzt. Die Wunde hat keine Auswirkung auf die Bruchsicherheit von Stamm und Stämmlingen. Daran ändert auch der Verdacht auf Besiedelung durch den zottigen Schillerporling (*Inonotus hispidus*) nichts, der anhand der Spurenlage vermutet werden kann. Pilzfruchtkörper ist an der Befallsstelle am Tag der Kontrolle keiner auszumachen, auch nicht im abgestorbenen Stadium. Die Literatur<sup>4 5 6</sup> beschreibt übereinstimmend, dass vitale Bäume die sich langsam ausdehnende Fäule über Jahre deutlich eingrenzen und den Holzabbau durch ihren Zuwachs kompensieren. Reinartz und Schlag (Fußnote 6): „An vitalen hartholzigen Bäumen wie z.B. Platane findet man den Pilzfruchtkörper meist über viele Jahre, ohne dass eine Bruchgefährdung auftritt.“

Das an der Astungswunde der Netzwerkplatane adaptierte Wundholz kann zweifelsfrei dahingehend gewertet werden, dass es den langsamen Holzabbau deutlich kompensiert und über viele Jahre keine Einschränkung der Bruchsicherheit des Baumes zu erwarten ist. Der Befund ist bei Folgekontrollen zu beobachten und mit der bisherigen Baumhistorie abzugleichen, die ggf. Bilder von der Besiedelung des zottigen Schillerporlings liefern kann.

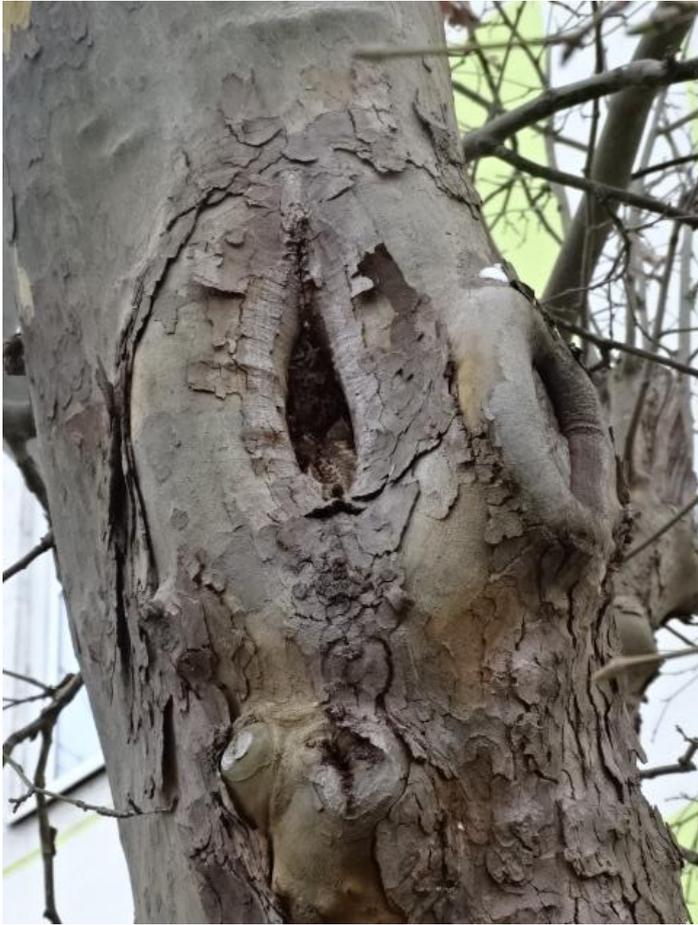
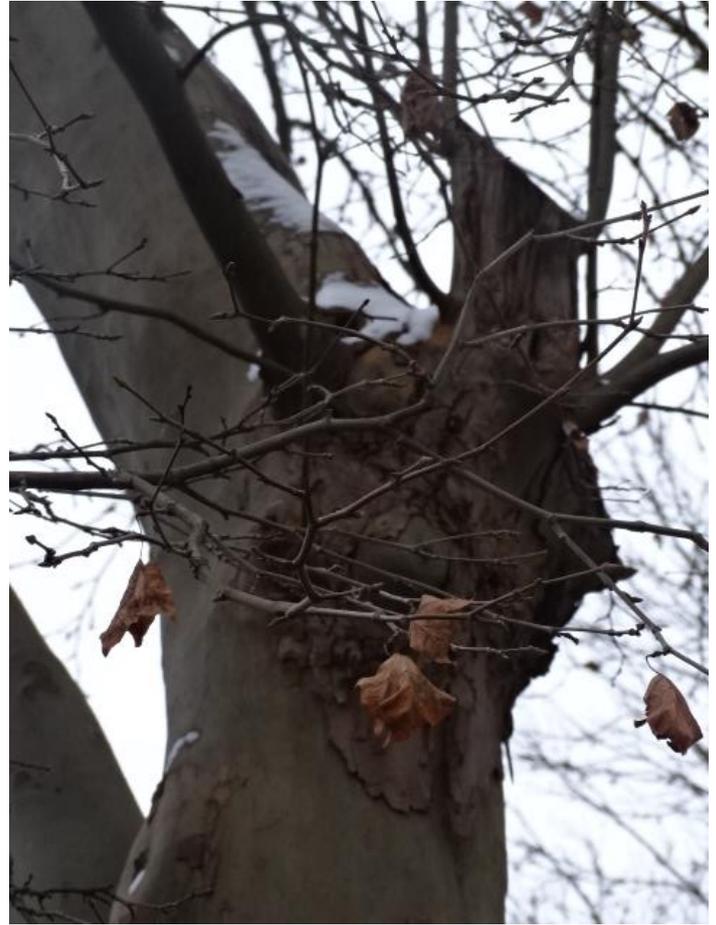
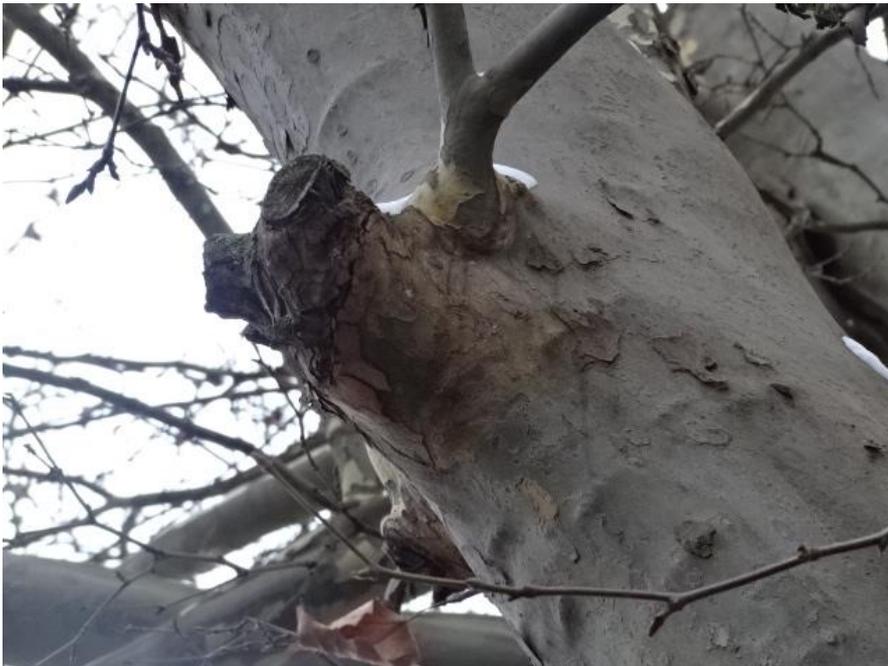
Weitere Astungswunden an den Stämmlingen sind z.T. voll überwallt, z.T. in der Überwallung befindlich und hinterlassen je nach Schnittführung (fachgerecht auf Astring, davon abweichend stammparallel oder gar auf Stummel) unterschiedlich ausgeformte Strukturen, siehe Bilder 7 bis 9 der Folgeseite. Auch damit geht keine Bruchgefährdung einher, die Stämmlinge profitieren vom guten Abschottungsverhalten der Platane.

Bilder 7 bis 9 oben und unten links zeigen unterschiedlich ausgeprägte Astungswunden, Stummelbildung entstanden aufgrund mangelhafter Schnittführung (weder auf Astring noch auf Zugast). Bild 10 zeigt eine Wuchsanomalie, hier ineinander verwachsene Grobäste, die im Rahmen einer Kronenpflege ggf. zurückzuschneiden sind, soweit Bruchgefahr besteht

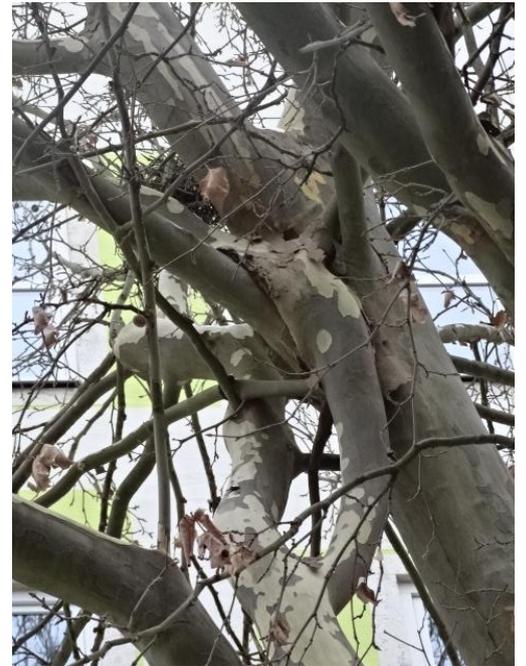
Versäumnisse bei baumpflegerischen Maßnahmen (mangelnde Kronenpflege) haben zu einer Wuchsanomalie geführt, indem Äste ineinander wachsen, aneinander scheuern und dabei evtl. Eintrittspforten für Pilzsporen ausbilden. Bis zum Schwach- und Grobastbereich (3- 5 bzw. 5 – 10 cm) können diese im Zuge einer Kronenpflege von der Arbeitsposition des Baumpflegers aus kontrolliert und ggf. bei Bruchgefahr zurückgeschnitten werden (Einkürzung auf Zugast, ZTV-Baumpfleger<sup>7</sup>).

Baumpflegerische Maßnahmen sind nur im Rahmen der Erhaltungspflege erforderlich, hier an den oben beschriebenen Wuchsanomalien. Diese können u.U. die geschützte Lebensraumstruktur Kobel in der Oberkrone beeinträchtigen, was artenschutzrechtlicher Abklärung Bedarf. Ohne vorherige Feststellung und Dokumentation der artenschutzrechtlichen Unbedenklichkeit können keine stark eingreifenden Maßnahmen in der oberen Baumkrone erfolgen.

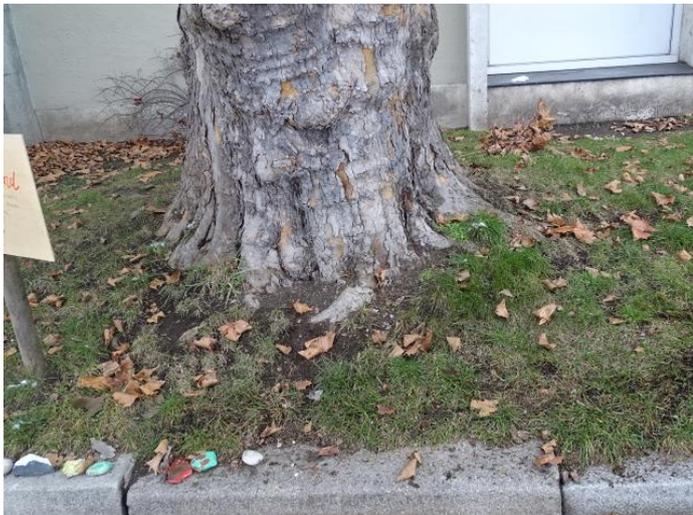
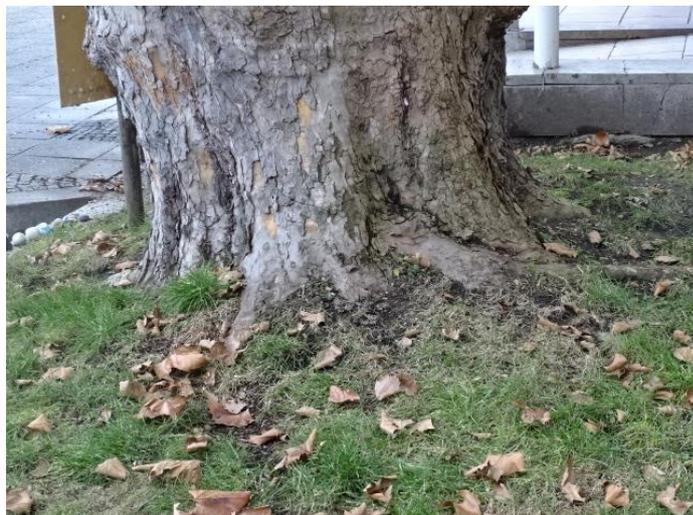
Der starke Stamm verankert sich mit zahlreichen Wurzelanläufen zweifelsfrei standsicher in der zur Verfügung stehenden Pflanzfläche. Es sind an Stammfuß und Wurzelanläufen keine Schadsymptome erkennbar wie Wurzeldeformationen, Adventivwurzeln (bilden sich in der Folge von Wurzelschäden oder negativen Standortbedingungen), auch keine Pilzfruchtkörper oder ausgeworfenes Bohrmehl holzabbauender Insekten.

Bilder 11 und 12 Stammfuß und Wurzelanläufe der Platane von Süden und Osten her gesehen, keine Hinweise auf verminderte Standsicherheit

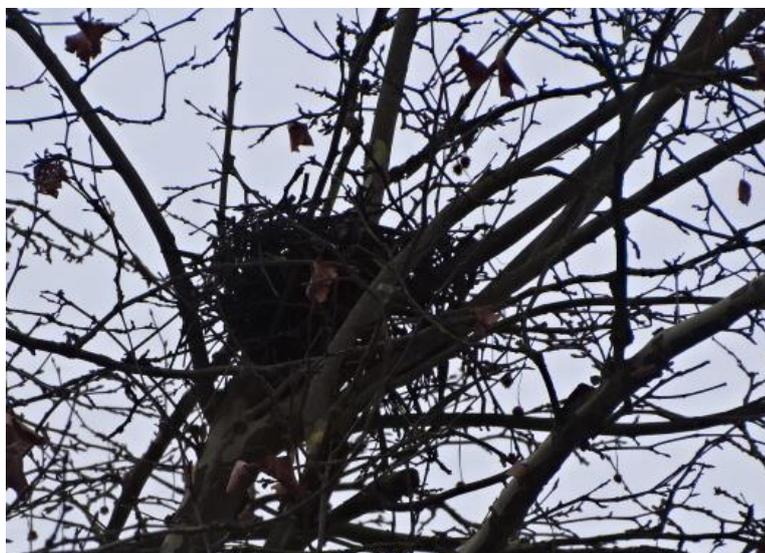
Die Netzwerkplatane trägt in der Oberkrone einen dauerhaften Kobel, der nach Maßgabe BNatSchG § 44 (1) 3. eine dauerhafte Fortpflanzungs- oder Ruhestätte einer europäischen Vogelart oder ansonsten besonders oder streng geschützten Art darstellt, die nicht aus der Natur entnommen, beschädigt oder zerstört werden darf. Dies schränkt auch stark eingreifende baumpflegerische Maßnahmen – soweit erforderlich – dahingehend ein, dass anhand artenschutzgerechter Vorprüfungen die weitere Vorgehensweise am Baum gegenüber der betroffenen Art festgelegt werden muss, was regelmäßig auch eine Ausnahmegenehmigung nach § 45 (7) der für Naturschutz- und Landschaftspflege zuständigen Behörde erfordert. Diese legt u.a. erforderlichenfalls fest, wer die stark eingreifende baumpflegerische Maßnahme artenschutzrechtlich belastbar zu begleiten hat (i.d.R. Biologe, Artenschutzspezialist).

Am Tag der Kontrolle kann nicht festgestellt werden, welche Art diesen Kobel bewohnt; alleine die Lebensraumeignung und der begründete Besiedelungsverdacht untersagt schon starke eingreifende Maßnahmen am Baum, die dieses Habitat beeinträchtigen oder gar zerstören könnten. Siehe dazu Auszug aus dem „FLL-Fachbericht Artenschutz: Lebensraum Baum – Erhalten, Schützen, Pflegen“<sup>9</sup>.

Bild 13 Kobel als dauerhafte Lebensraumstruktur einer besonders oder streng geschützten Art in der Oberkrone der Platane am Netzwerkgebäude
