## **Baumkontrollen nach FLL-Baumkontrollrichtlinien<sup>1</sup>; Leistungsdatum 05.01.2021**

Objekt „Netzwerkplatane“, Zugangsbereich ehem. Postgebäude, Bahnhofstraße 1a, 84032 Landshut

### **Baumkontrolle der „Netzwerkplatane“, Kontrollbefund vom 05.01.2021**

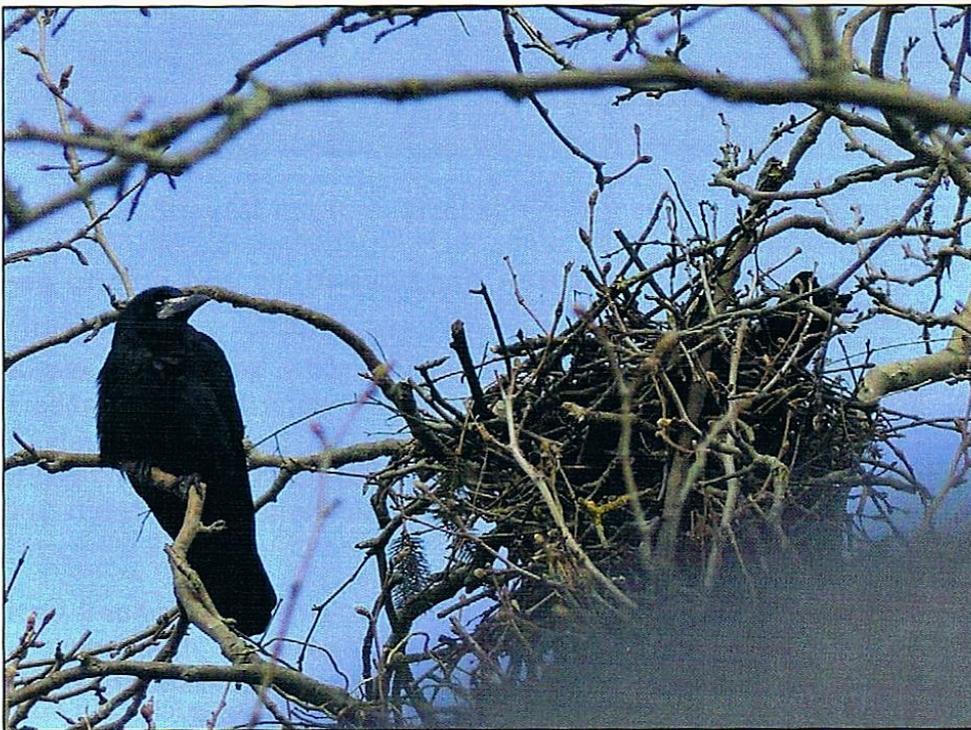
**Abb. 7** Eine Vertreterin der Nest- und Horstbrüter - die Saatkrähe

Die Netzwerkplatane trägt in der Oberkrone einen dauerhaften Kobel, der nach Maßgabe BNatSchG § 44 (1) 3. eine dauerhafte Fortpflanzungs- oder Ruhestätte einer europäischen Vogelart oder ansonsten besonders oder streng geschützten Art darstellt, die nicht aus der Natur entnommen, beschädigt oder zerstört werden darf. Dies schränkt auch stark eingreifende baumpflegerische Maßnahmen – soweit erforderlich – dahingehend ein, dass anhand artenschutzgerechter Vorprüfungen die weitere Vorgehensweise am Baum gegenüber der betroffenen Art festgelegt werden muss, was regelmäßig auch eine Ausnahmegenehmigung nach § 45 (7) der für Naturschutz- und Landschaftspflege zuständigen Behörde erfordert. Diese legt u.a. erforderlichenfalls fest, wer die stark eingreifende baumpflegerische Maßnahme artenschutzrechtlich belastbar zu begleiten hat (i.d.R. Biologe, Artenschutzspezialist).
